**Autoroute A10 - Remplacement des Joints de chaussée du PI 4433  
en sens 1 et 2**

Version C du 18/03/16

**MAITRISE D'OUVRAGE :****ASF**ASF Direction Régionale Ouest  
Atlantique**MAITRISE D'ŒUVRE :****ASF**

**ENTREPRISE MANDATAIRE :****BTPS**  
ATLANTIQUE

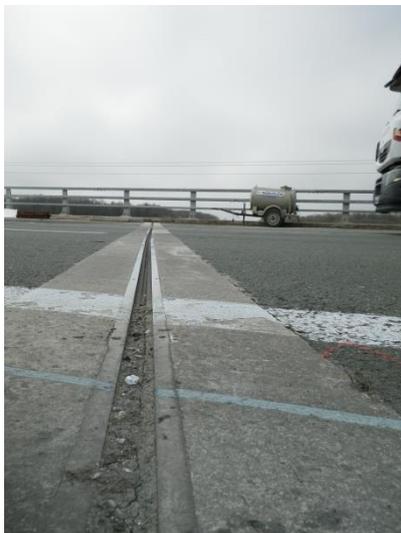
**AVANT TRAVAUX**

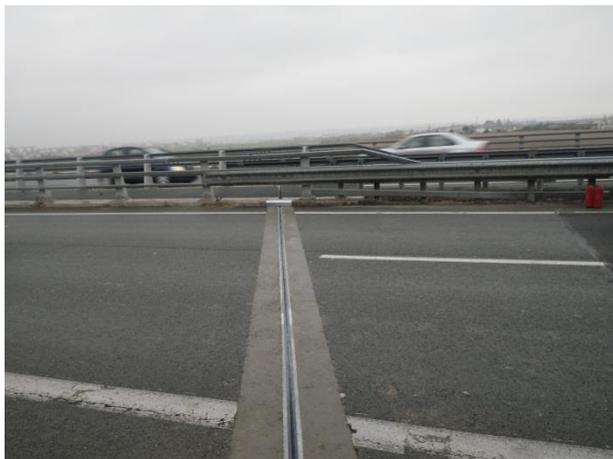
**APRES TRAVAUX****MONTANT DES TRAVAUX :***59 000 € HT***DUREE DES TRAVAUX :***10 jours (avril 2014)***EFFECTIF GLOBAL DU CHANTIER :***7 personnes***DESCRIPTIF DES TRAVAUX :**

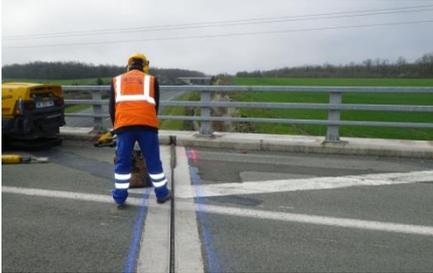
Sciage des enrobés

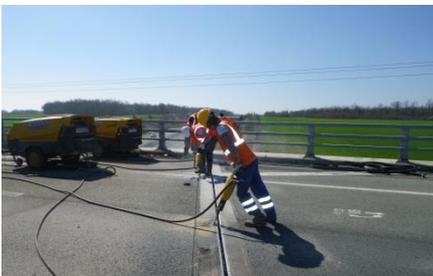
Démolition du joint existant

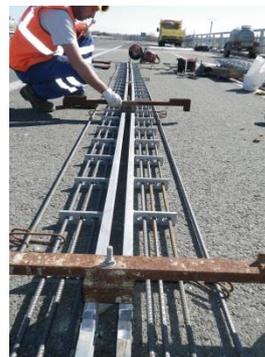
Préparation des rails du nouveau joint

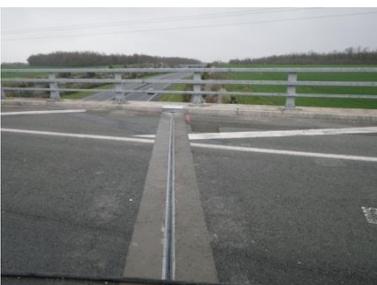
Durcissement du mortier

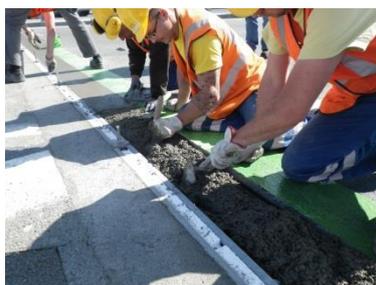
Mise en œuvre du mortier

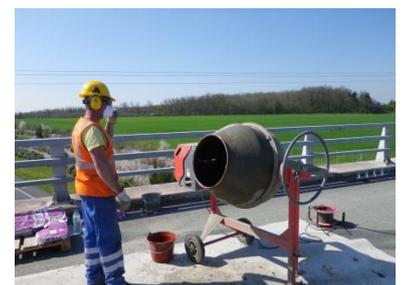
Préparation du mortier BETA B30
